# Die *Sanierung* des *Dolomitsteinbruches Pretul* in *Langenwang*

# Inhalt des Vortrages

# Ausgangssituation

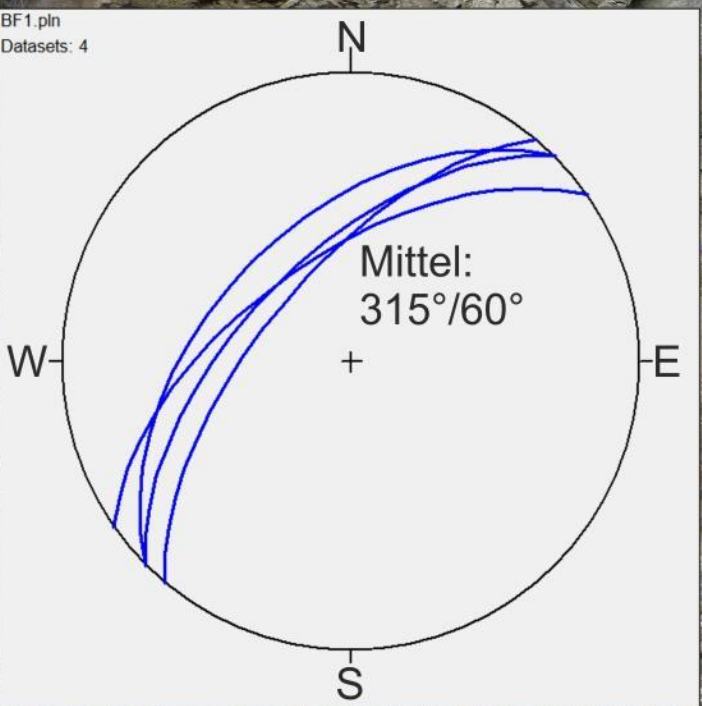
Bankung (Hauptgefüge)

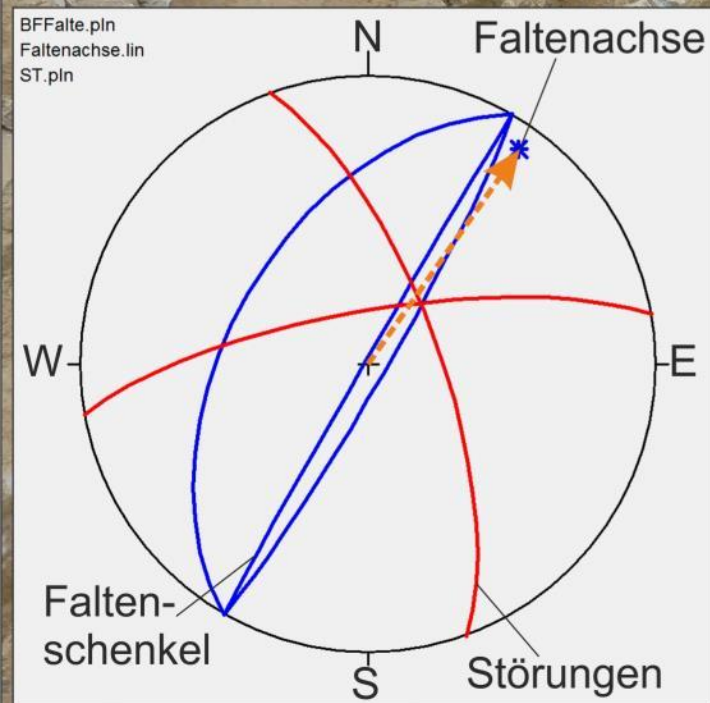
Faltung (lokal)

Faltenachse

Bankung (Hauptgefüge)

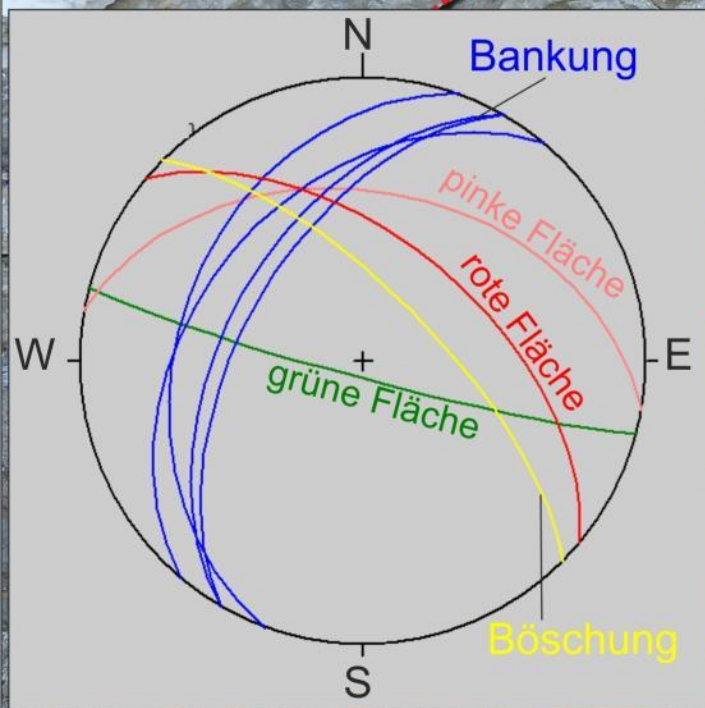
Störungsletten

Bankungsfläche (BF)/  
Faltenschenkel

Bankung

Trennflächensysteme

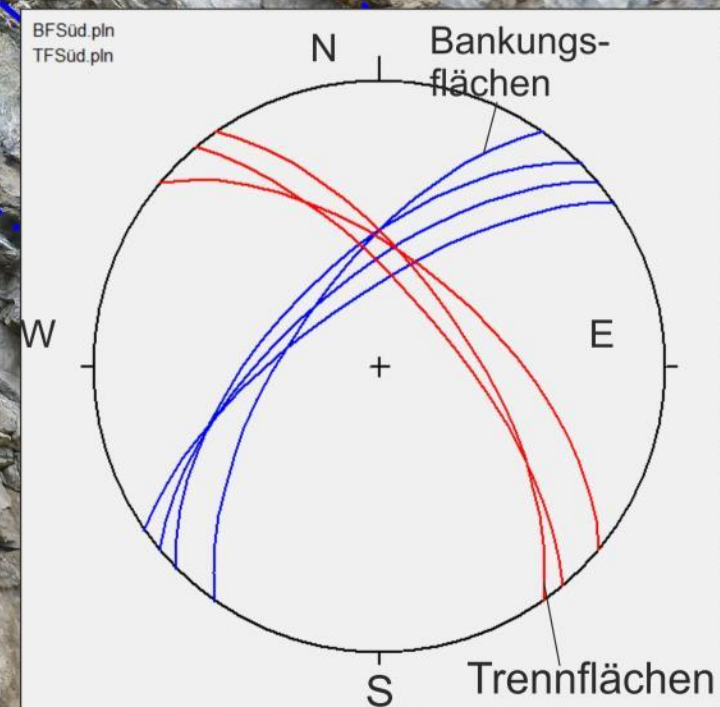
gut beräumbare  
angeschnittene  
Bankungsflächen

gut beräumbare  
kleinere Partien  
an Trennflächen

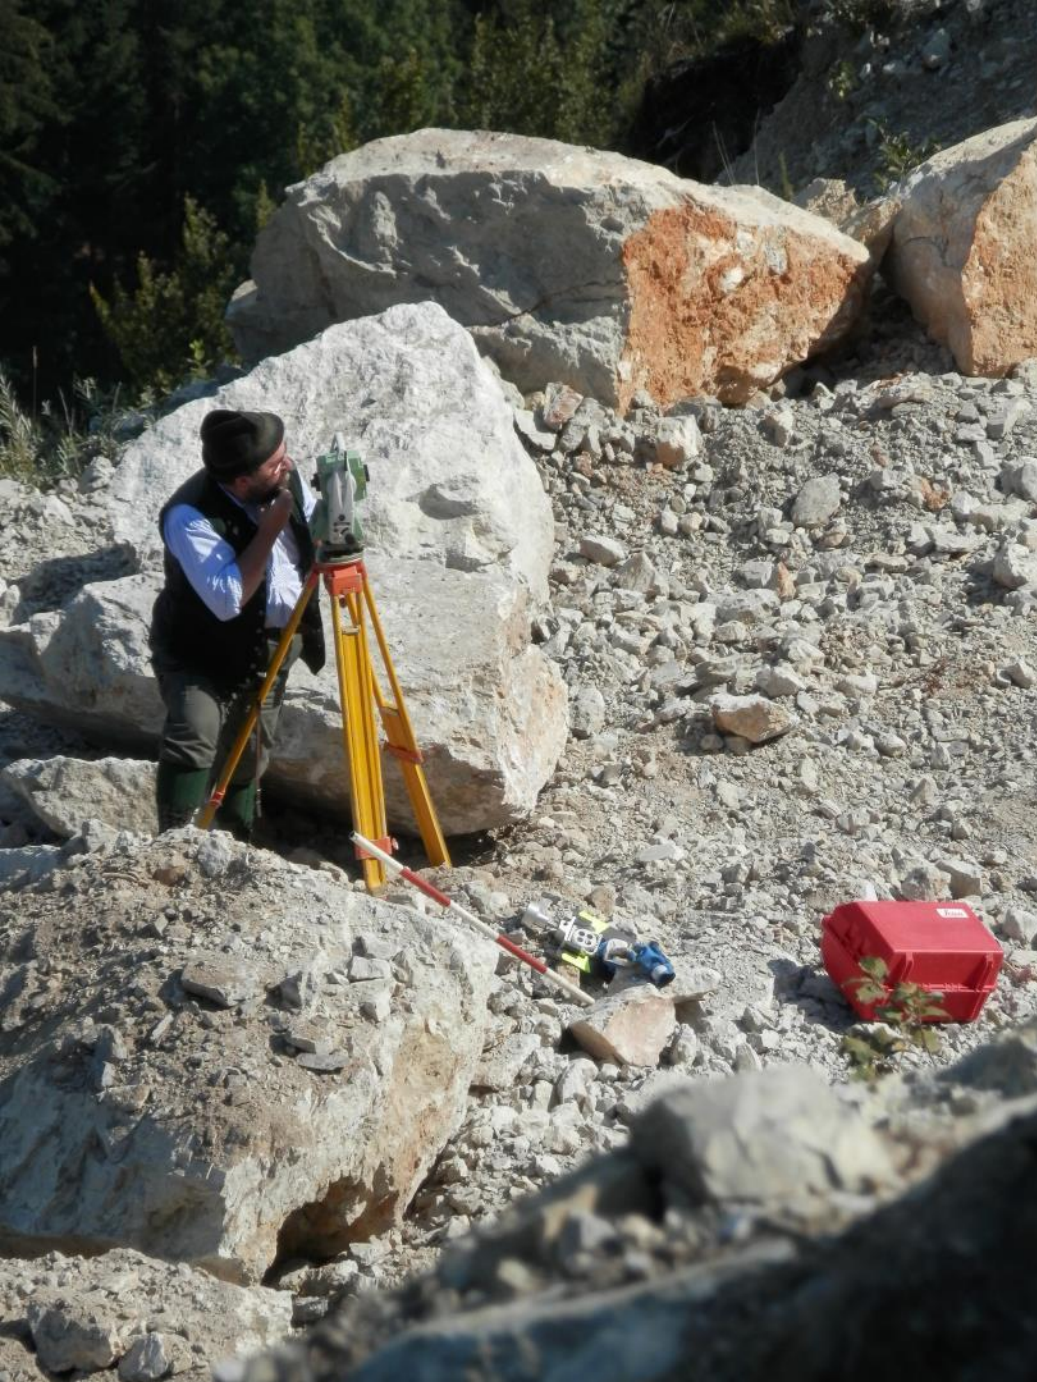
abgelaute  
Endböschung

Freistein-  
reihe
