VERSCHIEDENE LÖSUNGSVERSUCHE

MINERAL ABBAU GMBH JUNI 2016

DI DR. ANDREAS GRASEDIECK

3 VERKLAUSUNG IM STURZSCHACHT STEINBRUCH KARBACH

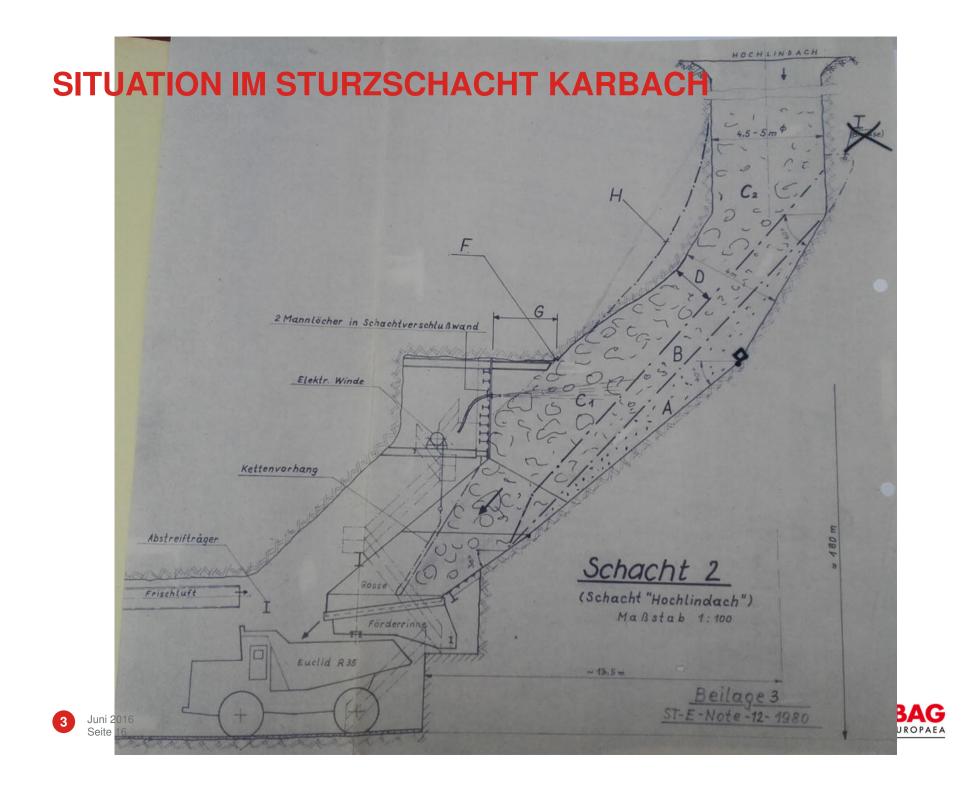
ENTSTEHUNG DER VERKLAUSUNG IM STURZSCHACHT

AUFFAHREN EINER NEUEN ETAGE AUF HOCHLINDACH

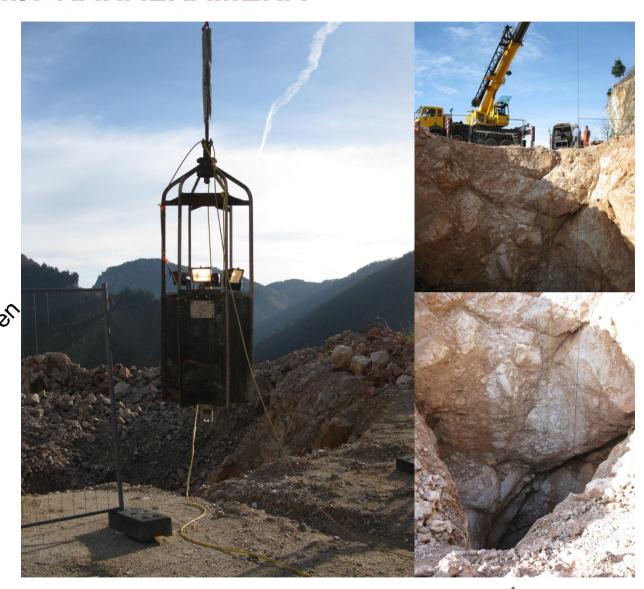
BEFAHRUNG MIT KANALKAMERA

Schacht wird Arbeitskorb befahren

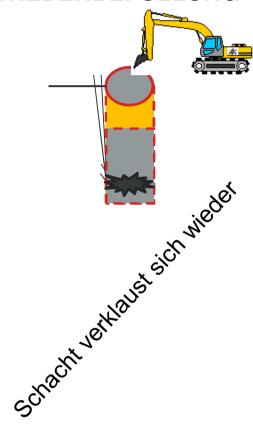
- Der Schacht wird befüllt und abgezogen, nach wenigen Tagen hängt er wieder
- Ursachenforschung:
 - Ein großer Block?
 - Gewölbebildung?

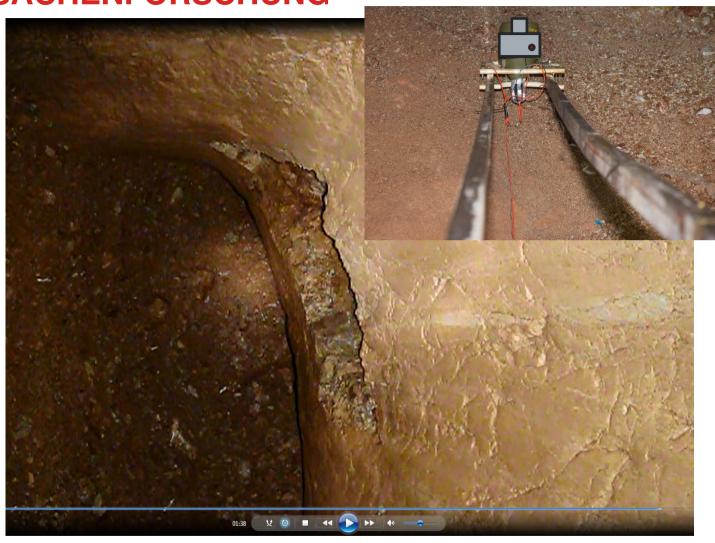
Jideo von unten

- Die Verklausung ist durch eine Gewölbebildung aus einem kompaktierten Ton/Lehm-Stein-Gemisch entstanden
- Dieses Gemisch ist gut mit Wasser spülbar
- Der Pfropfen hat sich auf dem "Schüttkegel" der früheren Verklausung aufgebaut
