Sicherheit im Bergbau 2016

Sanierungsmaßnahmen beim Magnesit – Scheelit – Bergbau Tux, gelegen auf postglazialen Gleitschollen, 40 Jahre nach dem Abschlussbetriebsplan

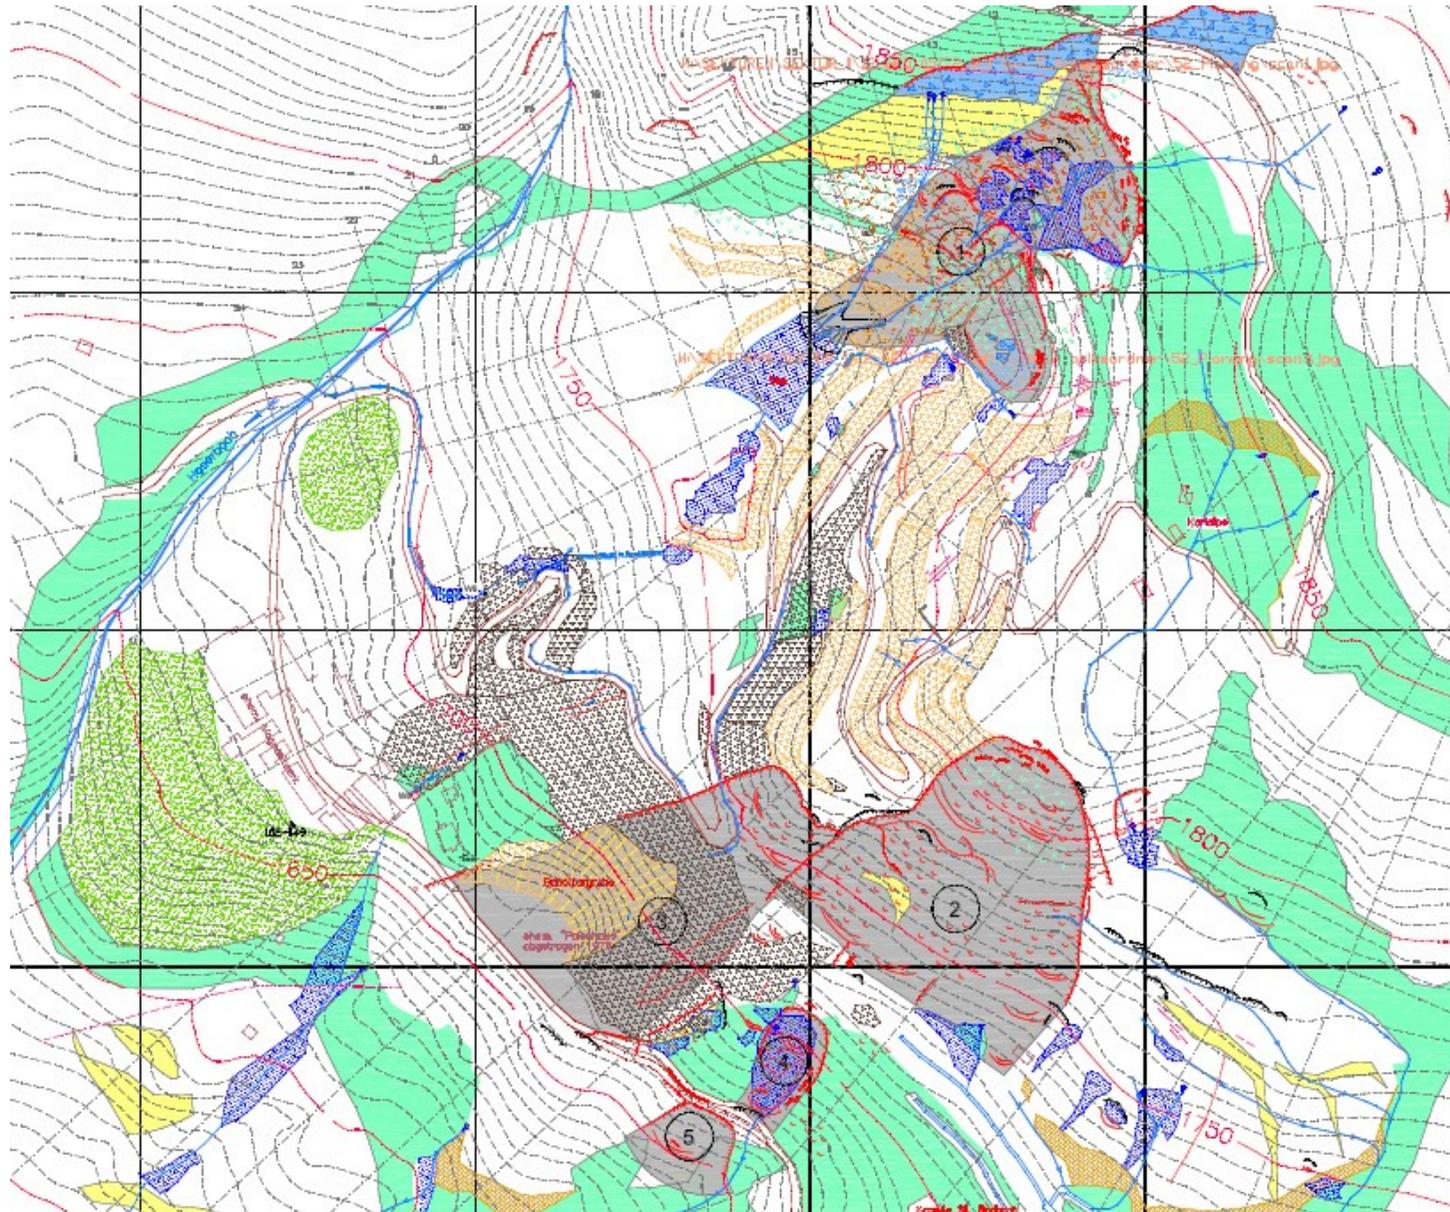
Situation 2005

- Erkennbare Geländeänderungen
 - Geländerrisse übergreifen verschiedene Haldenkörper
 - Absacken eines Haldenkörpers
 - Ausbildung von vertikalen Scherbereichen in Falllinie zw. Haldenkörpern
 - Rasenwalzen (Akkumulierung) an den Haldenfüßen
- ...
- Bewegungsraten von bis zu 1 m / Jahr (postgl. Rutschung)
- Vernässungszonen im Haldenbereich
- ...

Aufgrund von **fortschreitenden Kriech- /Rutschbewegungen** der **postglazialen Rutschung** und **fehlender Wartung** der oberflächigen Drainagierungsmaßnahmen wurde Großteil der Anschlüsse der Ableitungsrohre aus Untertage zur oberflächigen Entwässerung sowie Gerinne und Fassungen zerstört.

Rutschungen durch Durchnässung der Haldenkörper gefördert.

Über Jahre konnten Beschleunigungen in den Bewegungsraten der Haldenkörpern festgestellt werden.

Weitere Beschleunigung in Teilbereichen durch illegale Entnahme von Rollierungsmaterial aus der Karbonathalde

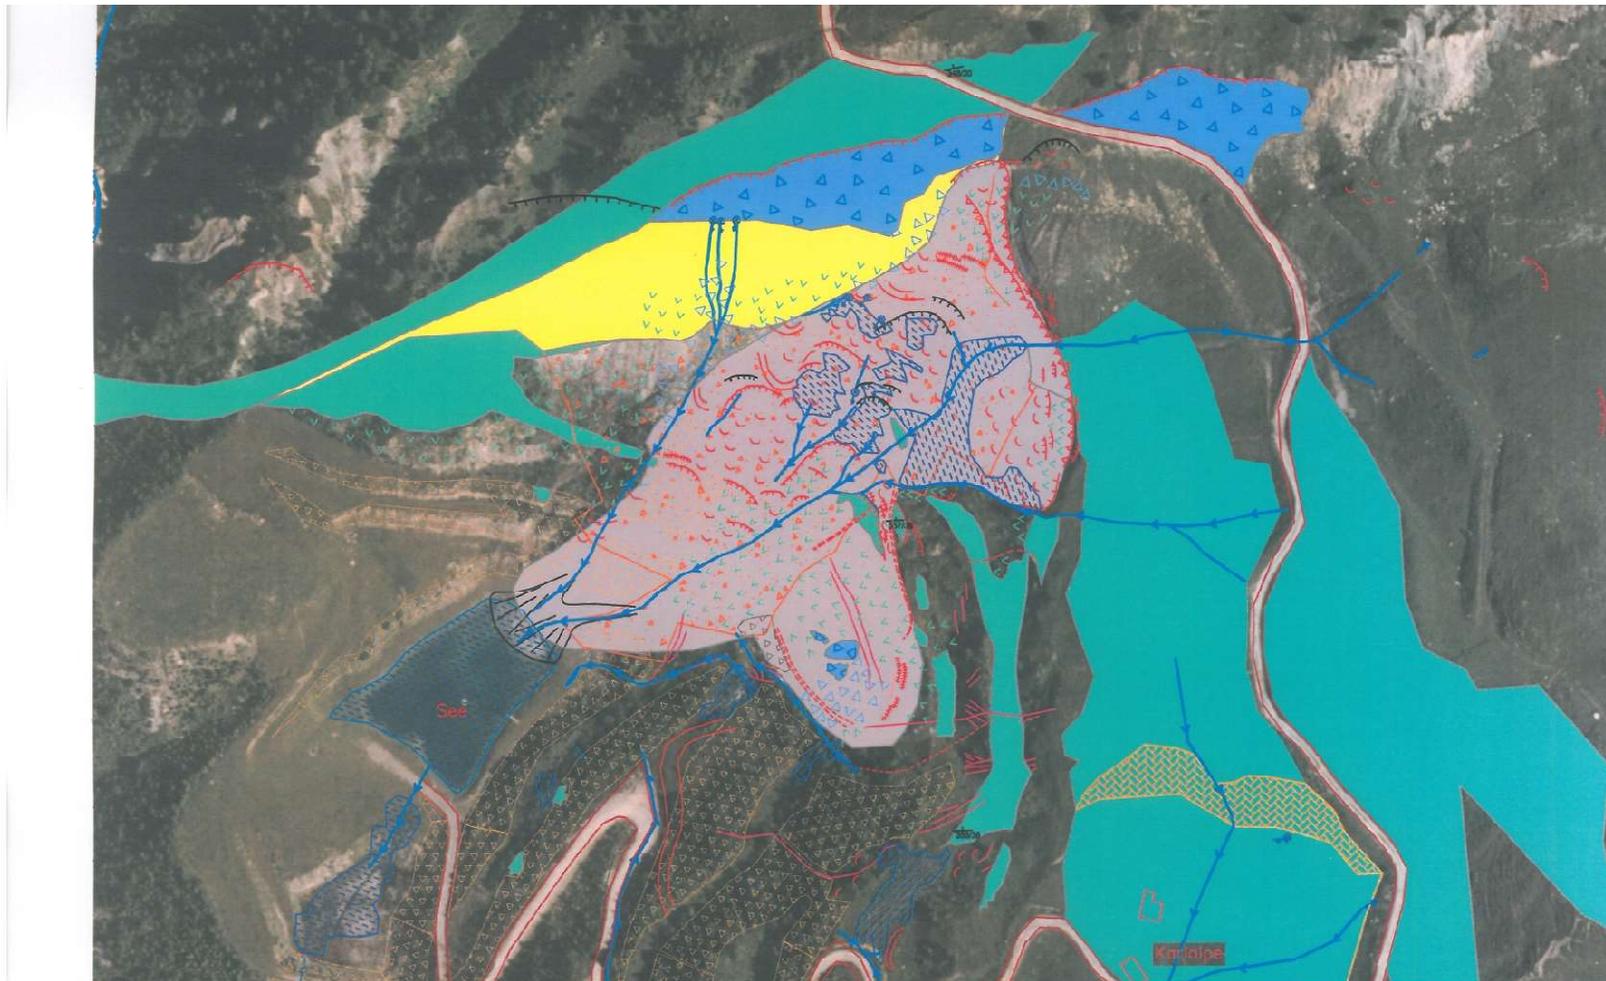
Situation 2005 Rutschmasse Tagbau „Wiese“

- Versagensfall: Gleiten bis Rutschen von internen Schollen des Rutschkörpers Tagbau „Wiese“, gelegen an der Abbrisskante der postgl. Rutschung, ausgelöst durch **postgl. Bewegungen** und **Geometrie des ehem. Tagbaues**
- Versäumnisse Instandhaltung: **Stauwasser Retentionsbecken** -> Versickerung ~ 10 l/sec, **Infiltration** von Oberflächenwässer in Rutschkörper ~ 3 l/sec

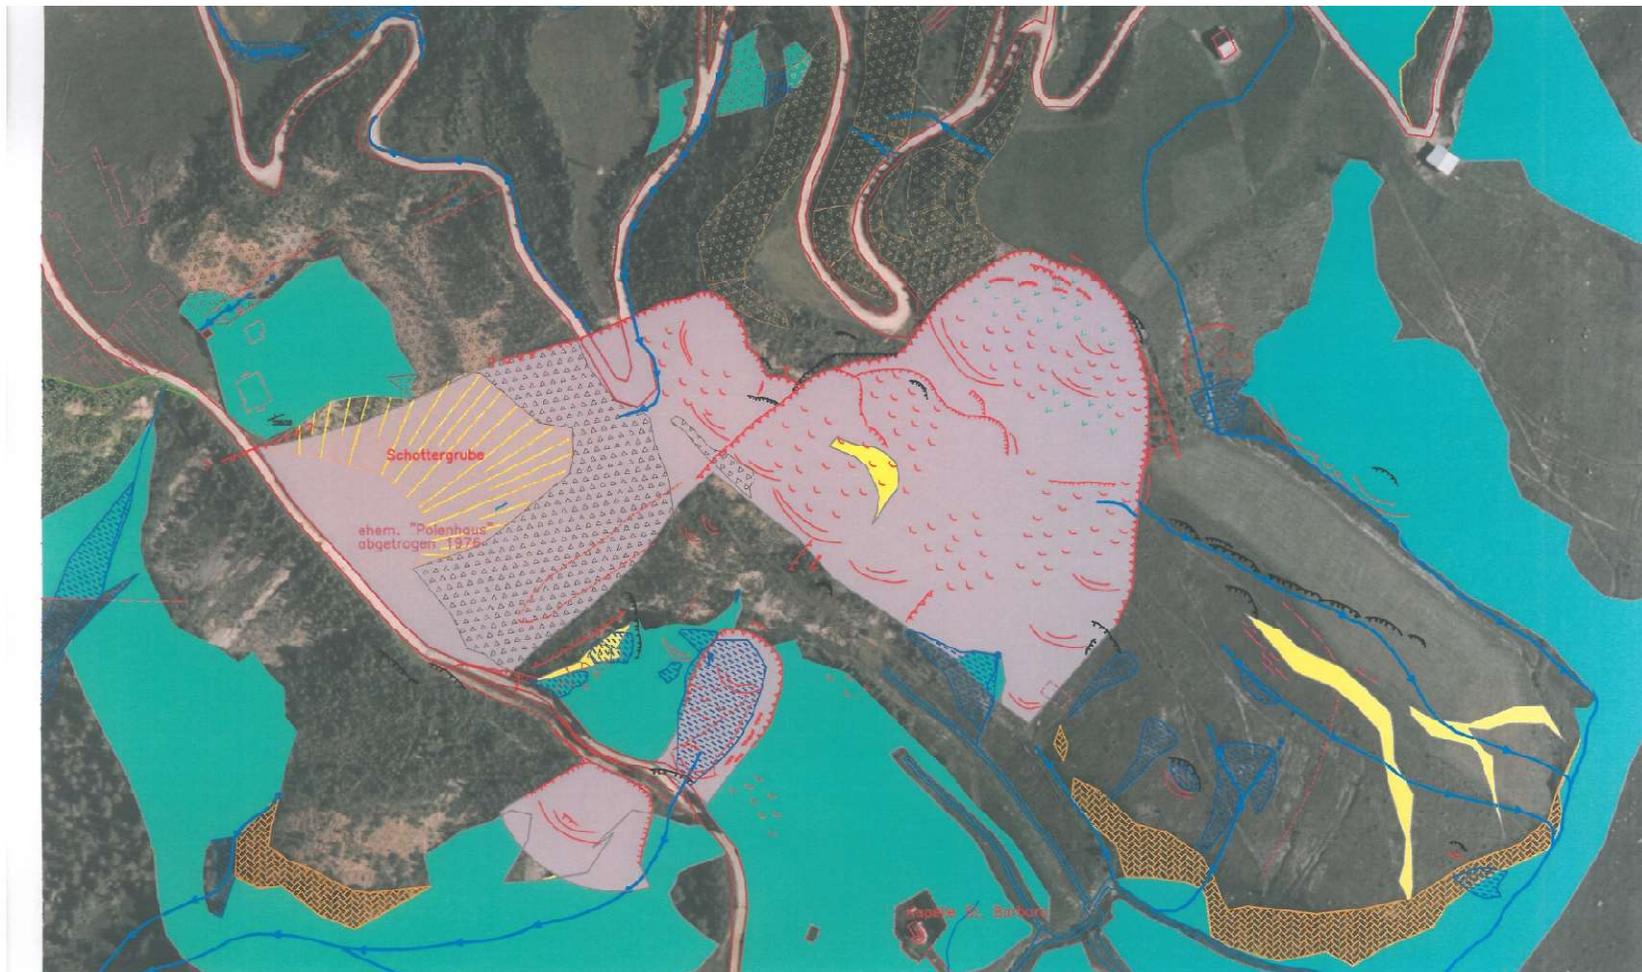
Situation 2005 Phyllithalde „Karlalm“

- Versagensfall: **Rutschung entlang des Urgeländes** der Kippenhalde, **Übergreifen** von Rutschungen **aus der Auflagerhalde** sowie **in die Auflagerhalden**
- Versäumnisse Instandhaltung: **Durchnässter Haldenfuß**, Stützwirkung der Auflagerhalde durch Schotterentnahme aufgehoben
- Verzögerungen von Maßnahmen durch hohes Konfliktpotenzial mit Grundeigentümern

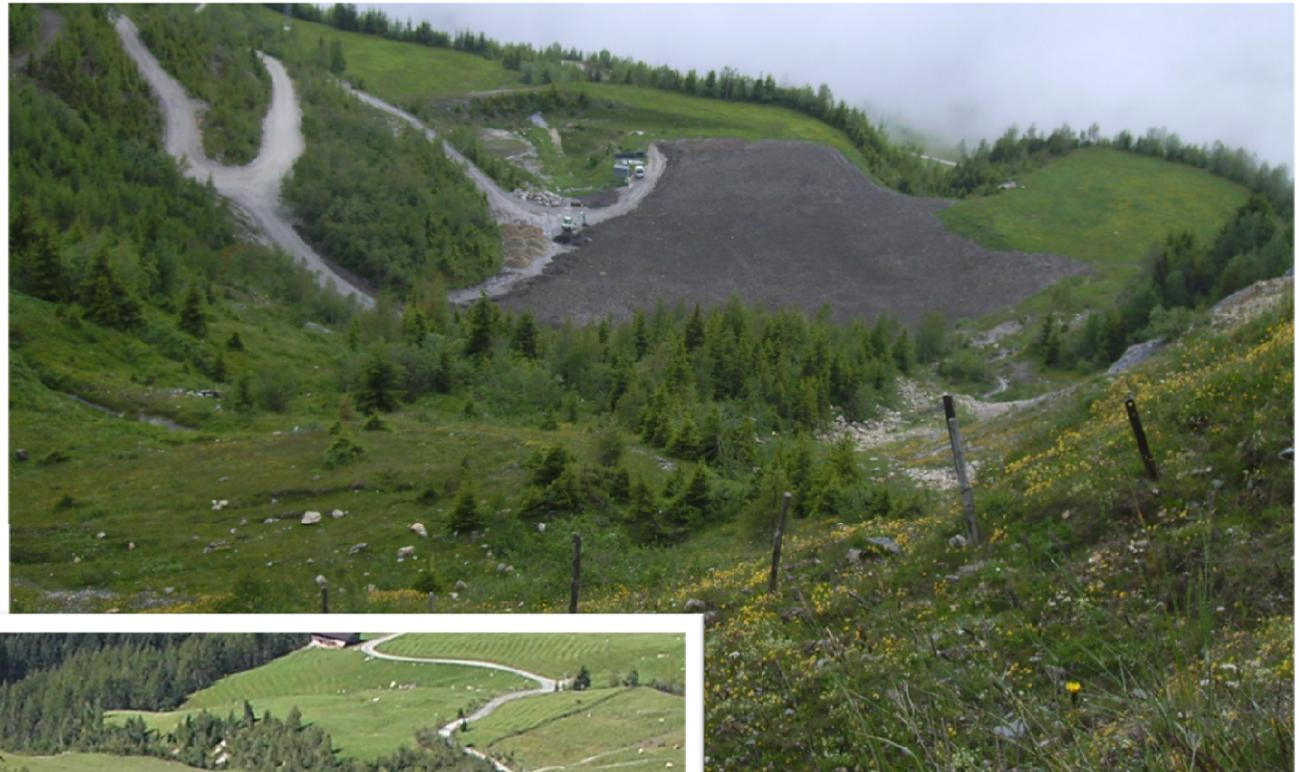
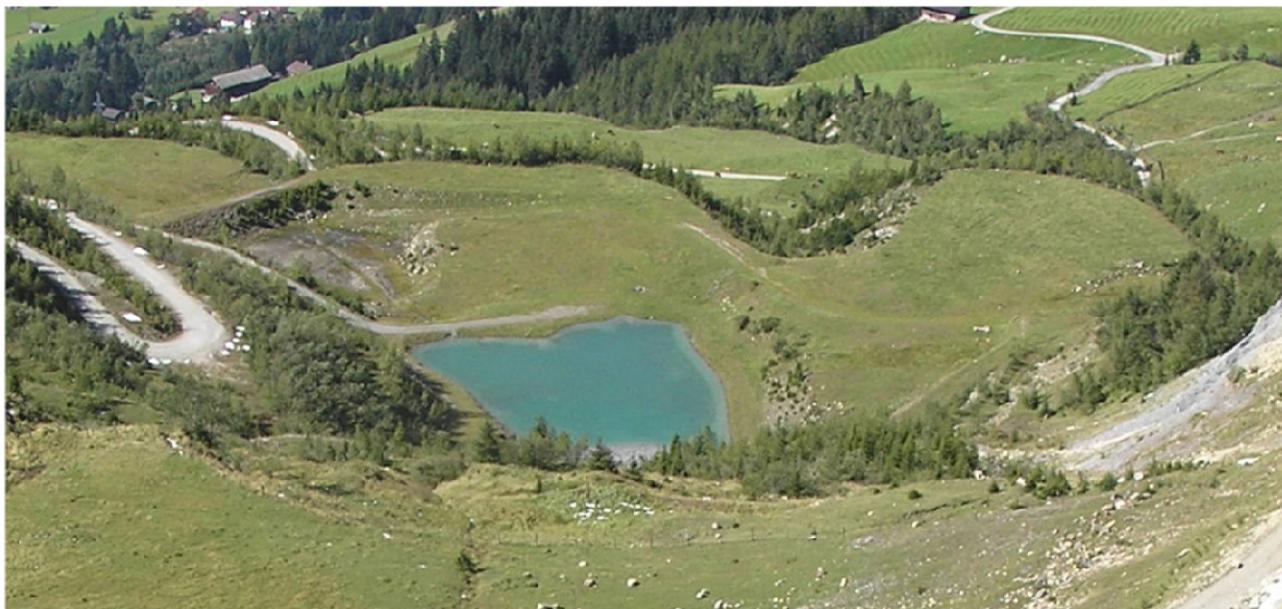
Vorher – Nachher Fußschüttung

- Wasserversickerung und Infiltration stark reduziert
- Bewegungen im Nahbereich der Fußschüttung reduziert

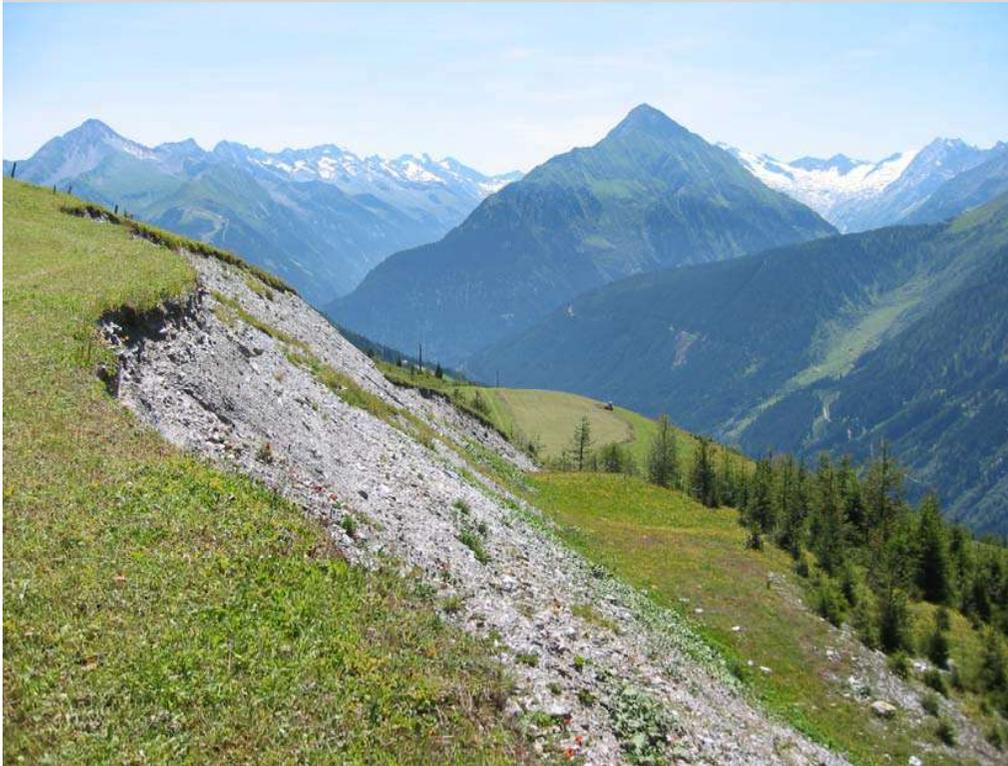
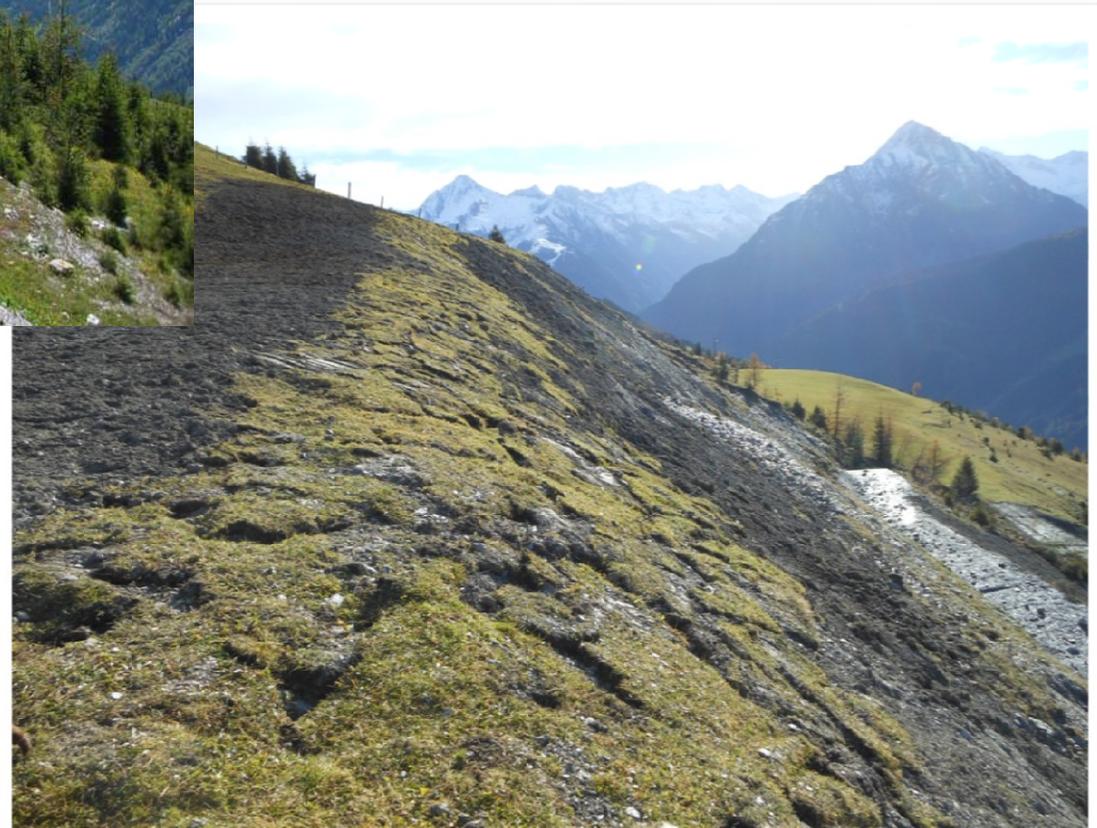
Vorher – Nachher Kopfentlastung

- Bewegungsraten Faktor 10 reduziert
- Haldenfuß bedeutend trockener
