# **Leitsystem für die Befahrung der Tagebauetagen und EDV-gestützte Abbauplanung und Sprengarbeit bei der VA Erzberg GmbH**

Jahrestagung 2016 für Sicherheit im  
Bergbau

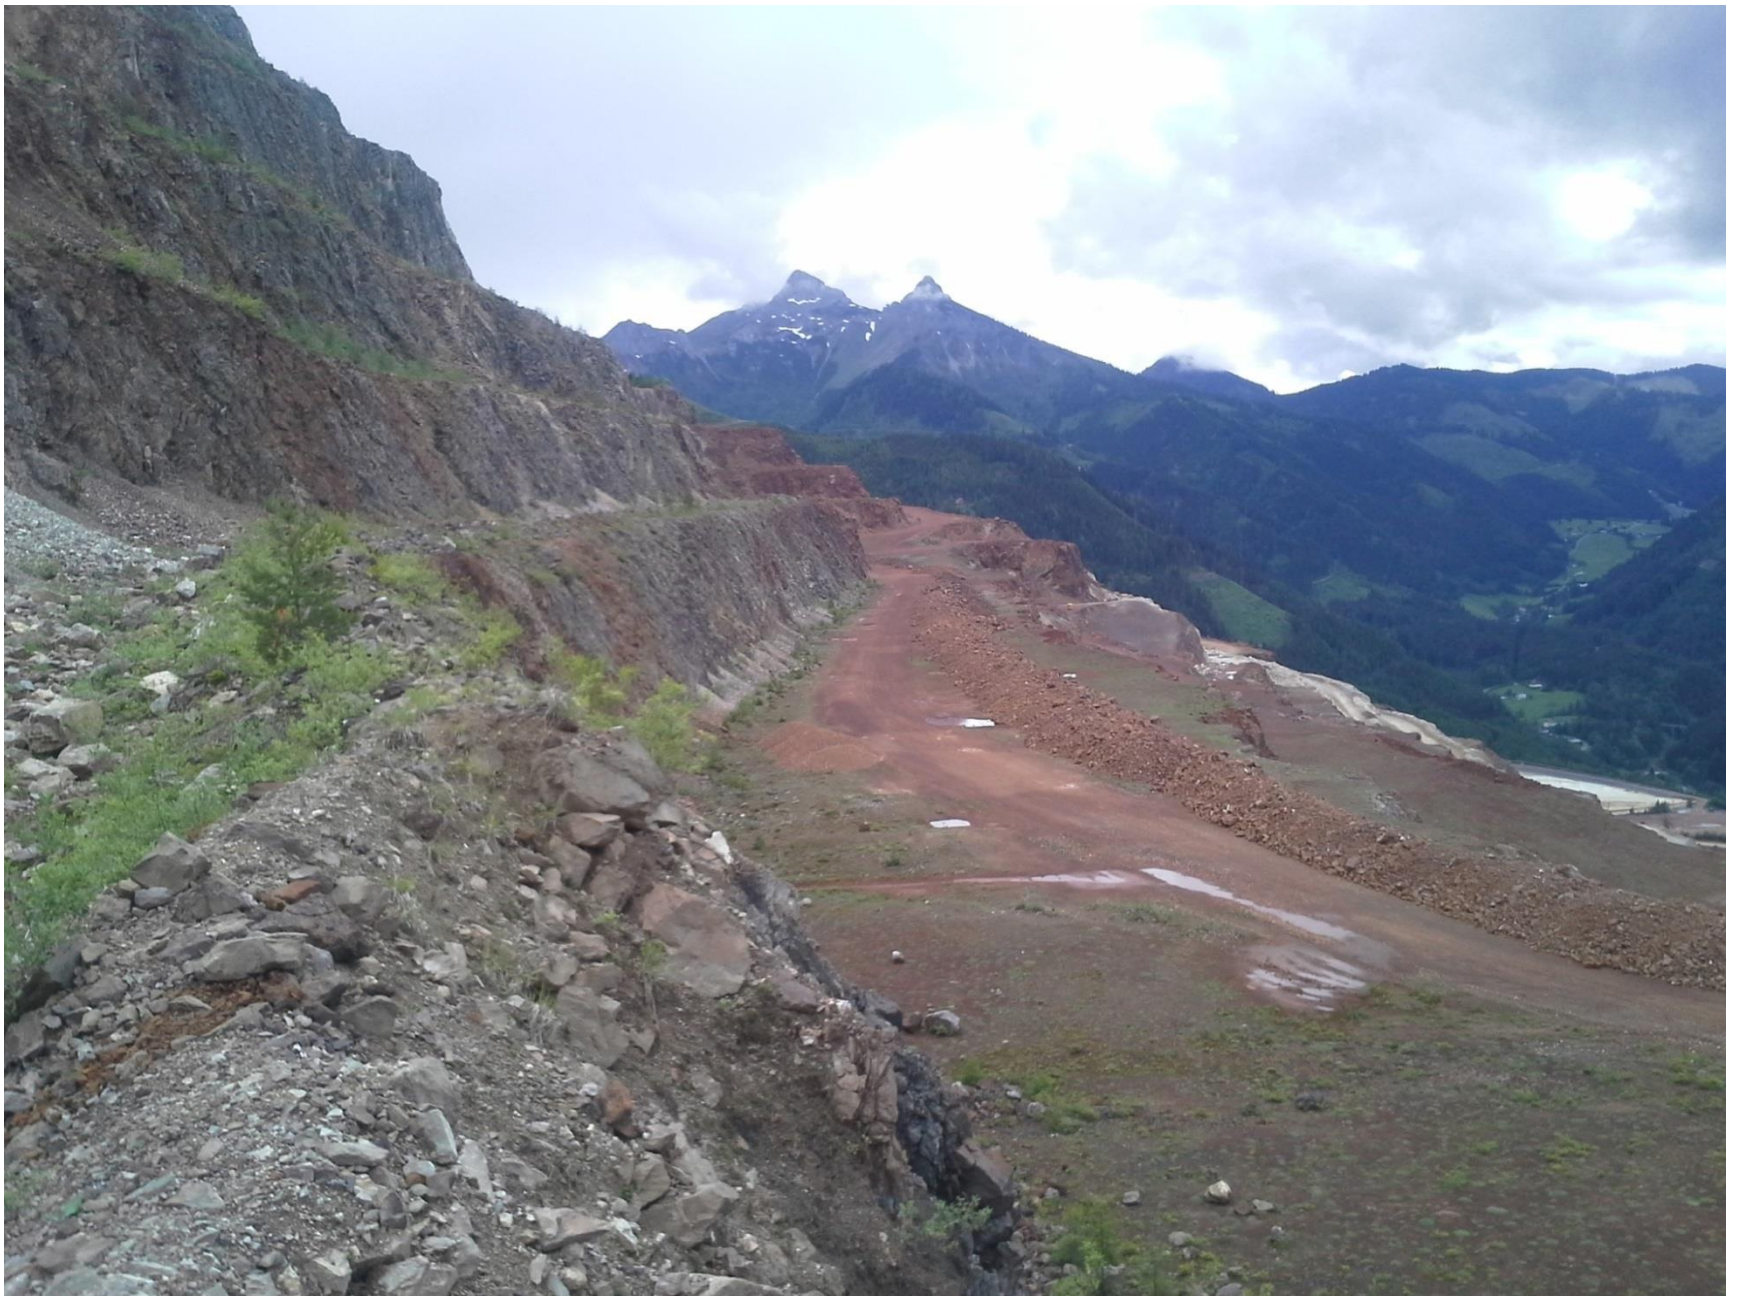
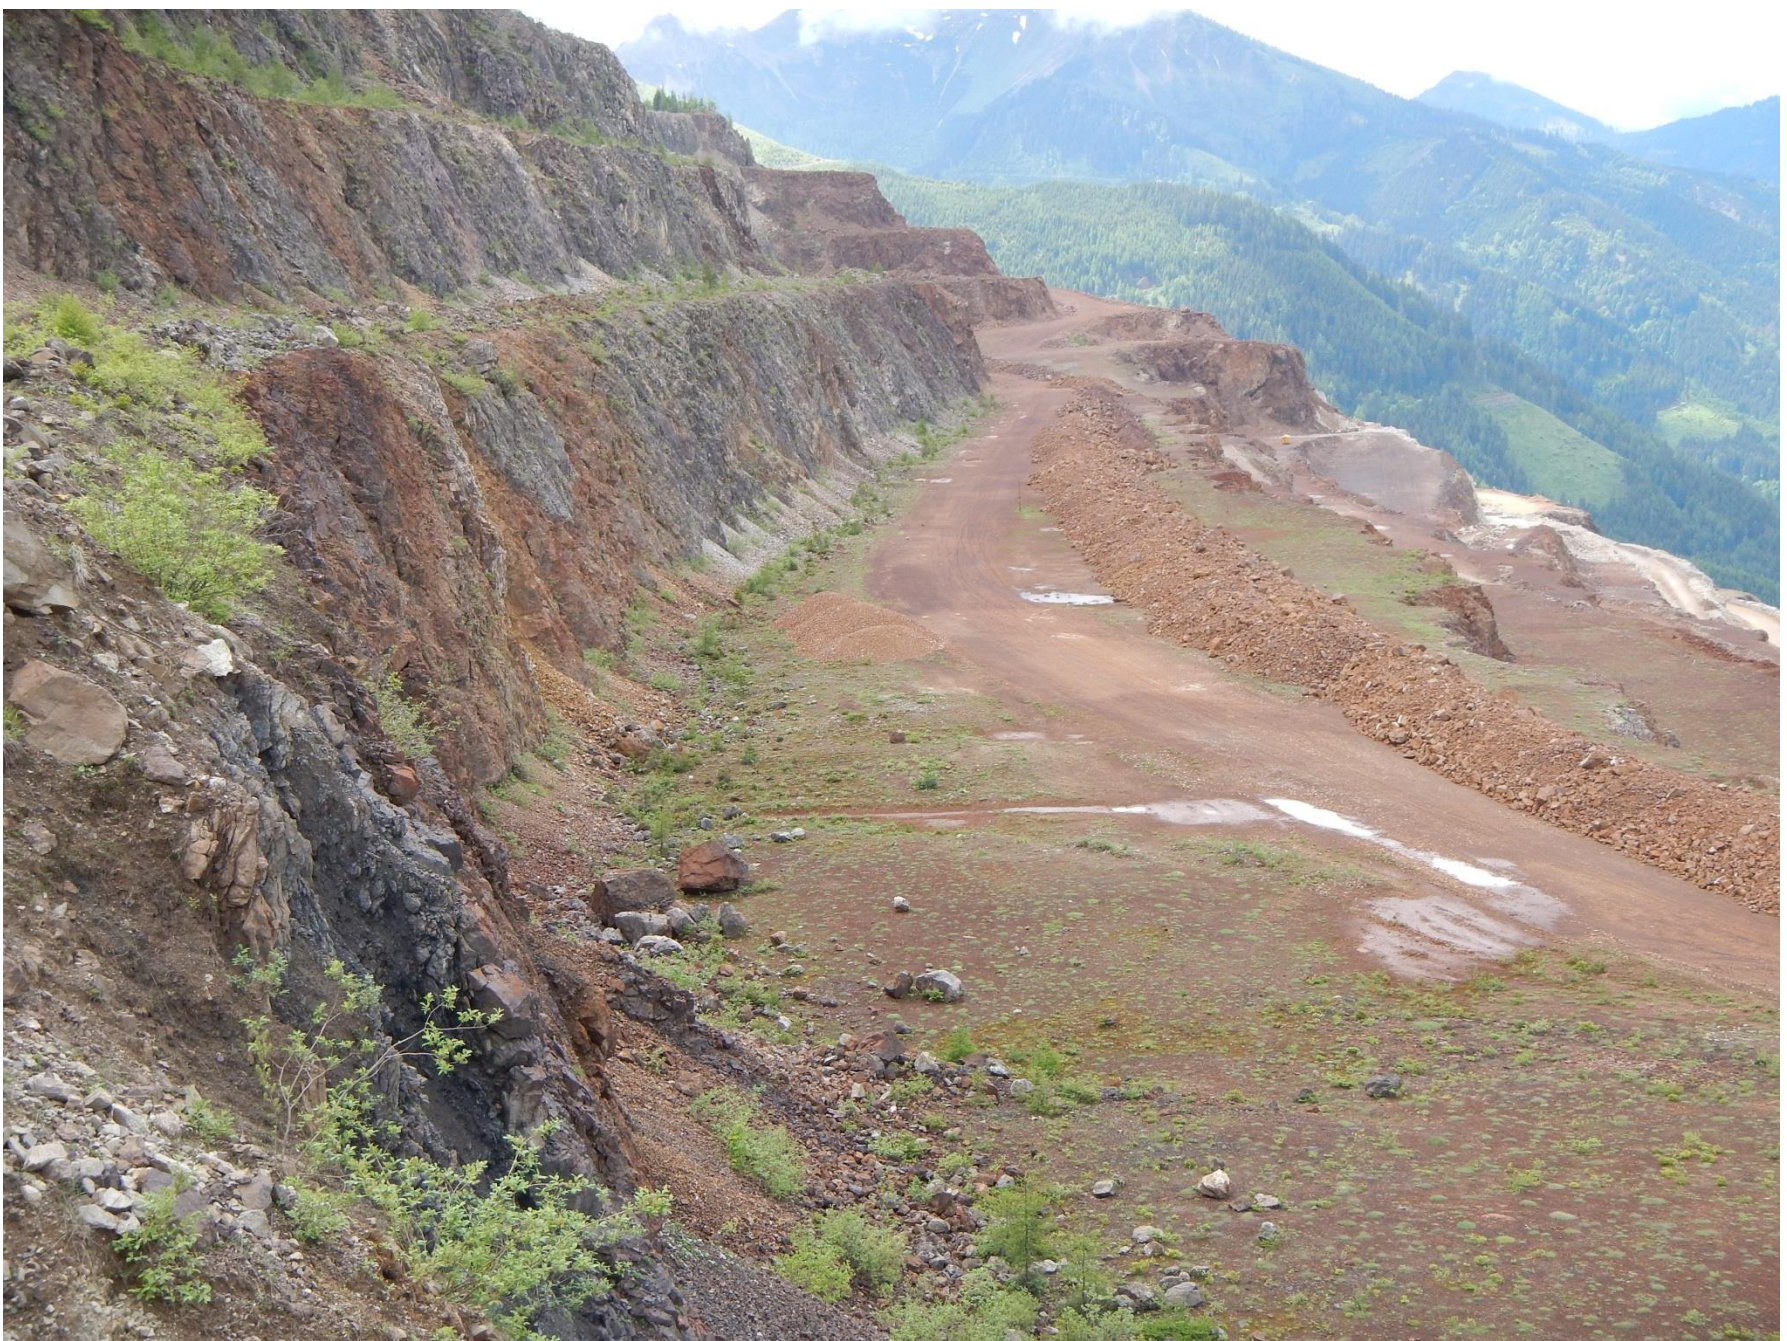
→ Tagebau Endböschungen

→ Aktive Tagebau Böschungen

- unterschiedliche Orientierungen
- unterschiedliche Böschungsneigungen

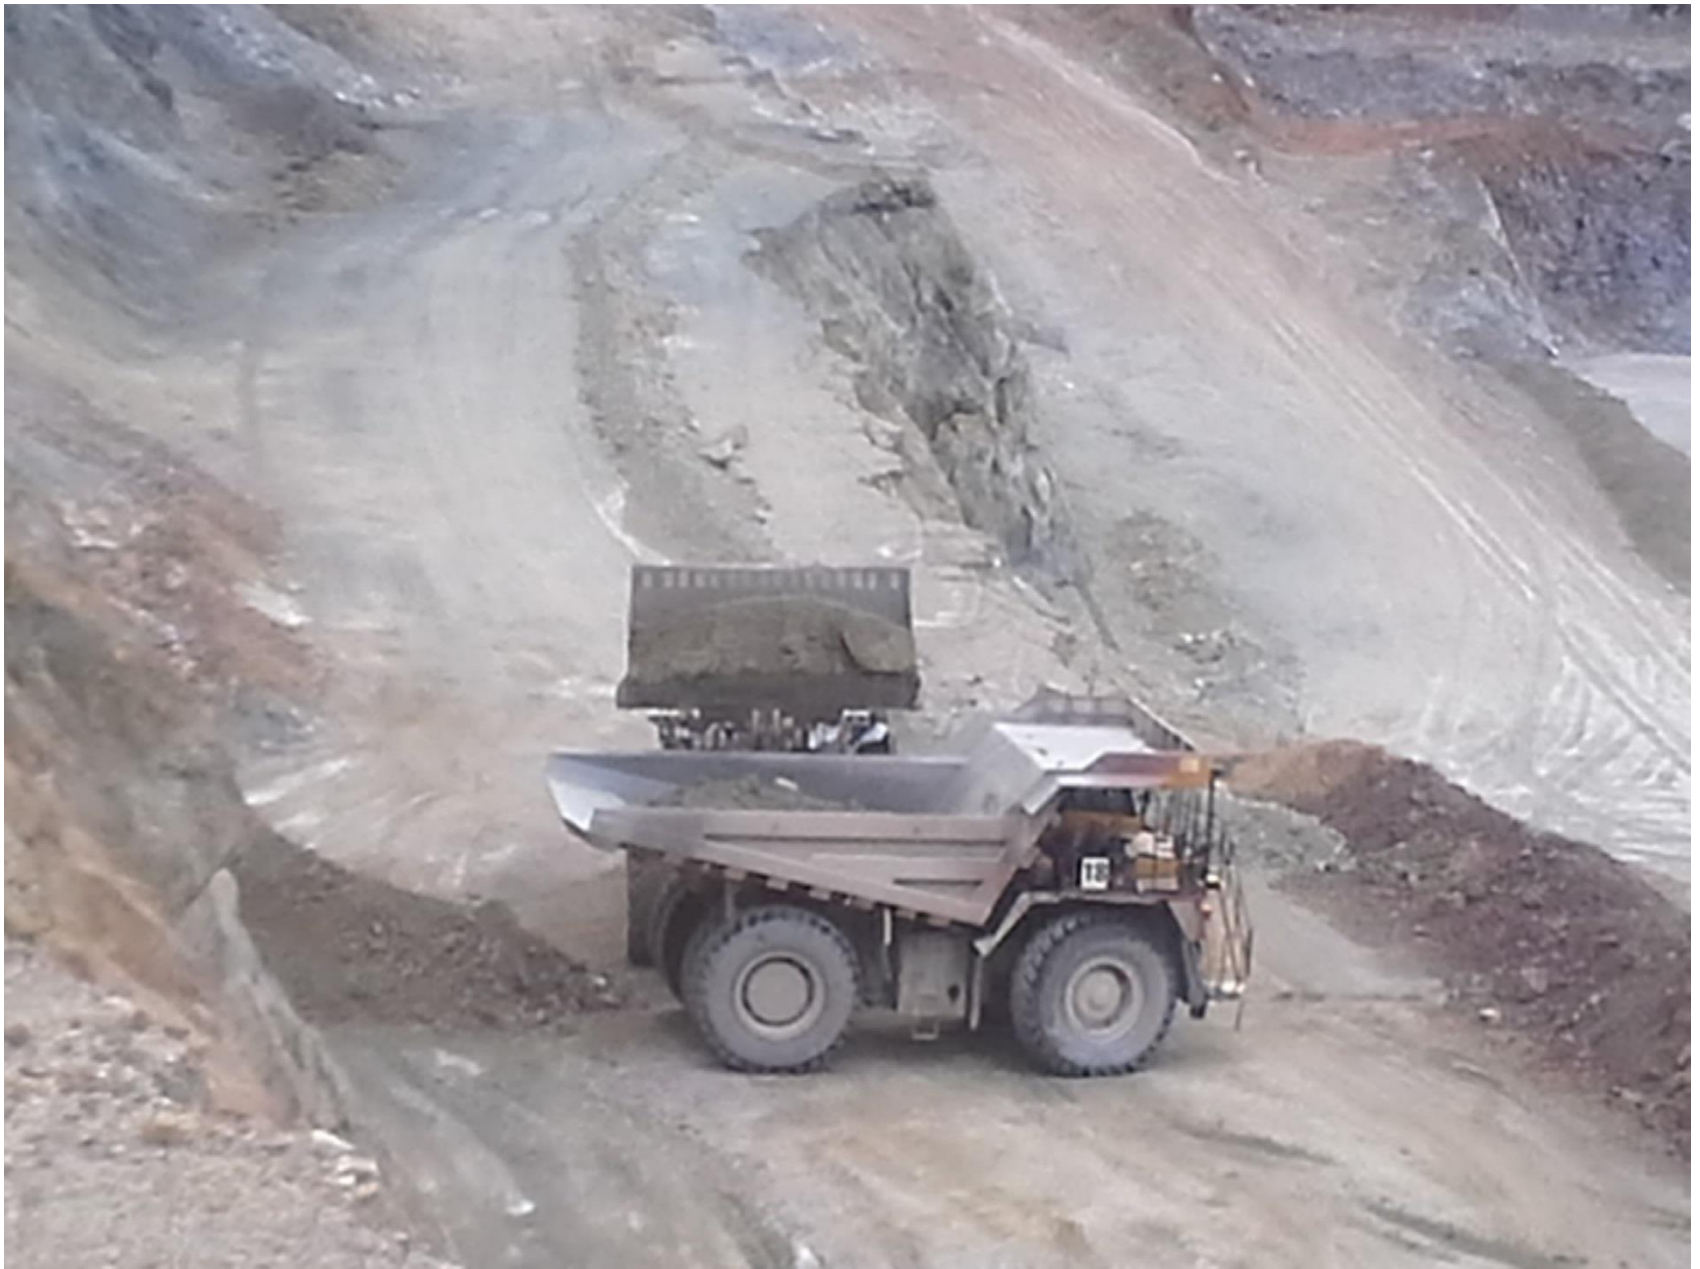
# Detailinformation

| Etagenname | Etage -3 |
| lfd Nr | 23 |
| Zufahrt Nord | offen |
| Zufahrt Süd | gesperrt |
| Durchfahrt möglich | Ja |

| Vermurung | Starke Regenfälle.<br>Ausschwemmungen mit Radlader aufgefüllt und mit Verhauwall gesichert.<br>Keine Gefahr mehr vorhanden. | Etage -3 |
| Verbruch geologisch | ETM3 bis auf weiters gesperrt für Förderbetrieb. | Etage -3 |

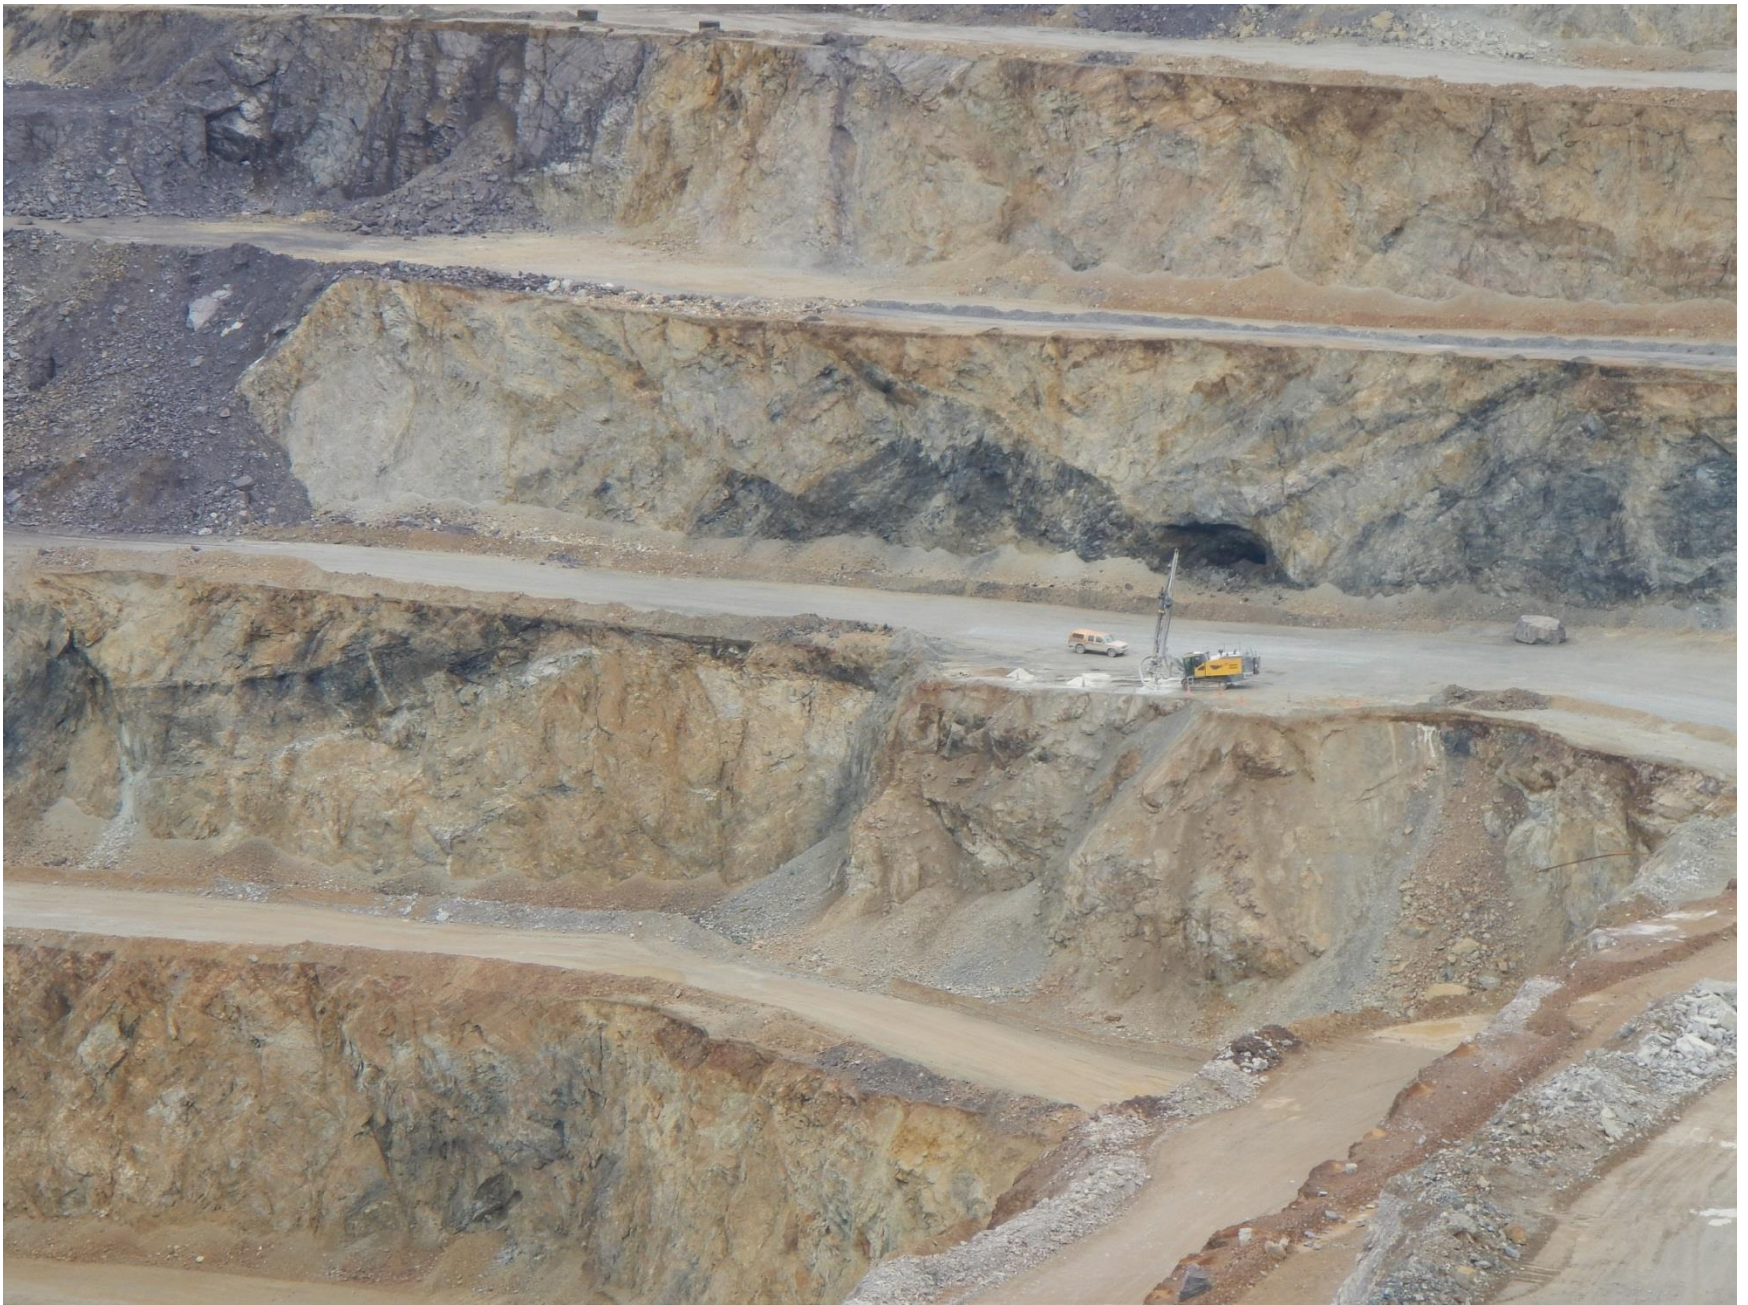
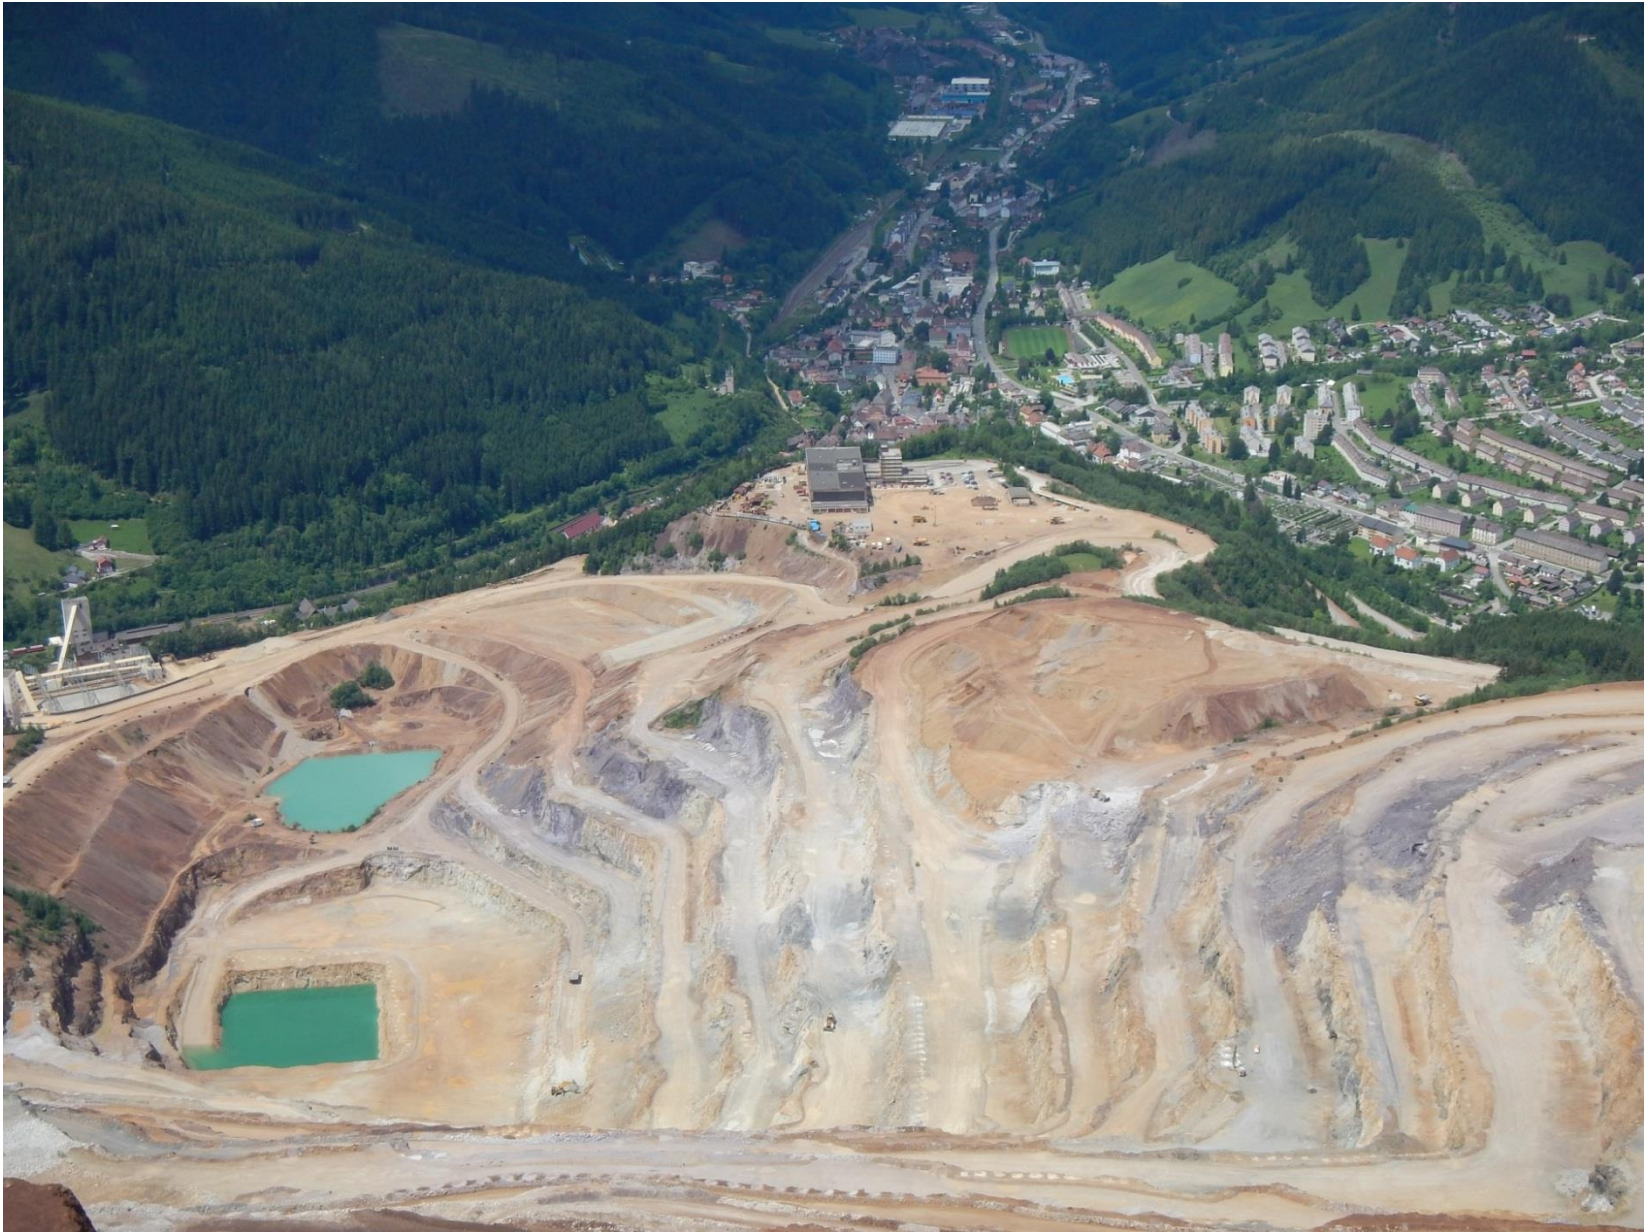
## edv-gestütztes Leitsystems für das Befahren von Tagbauetagen

- Am Erzberg sind derzeit 24 Verhauetagen in Betrieb
- Aufgrund der Abbauführung in Verbindung mit der erforderlichen Qualitätssteuerung ist es nur bedingt möglich alle Etagen befahrbar zu halten
  - Temporär - von wenigen Tagen bis zu mehreren Monaten – veränderte Situationen
- Weitere Einschränkungen „Störungsbedingt“
  - Geologische Störungszonen
  - Witterungsbedingte Schäden wie Vermurungen, Ausschwemmungen
- Einschränkungen aufgrund von außertürlichen Tätigkeiten und Vorkommnisse wie
  - Straßensanierungen
  - Explorationsbohrungen
  - Anschneiden alter Grubenbaue
- Vorteile:
  - Standardisierte Aufzeichnungen
  - Personifizierte nachvollziehbare Eintragungen
  - Verdichtete Informationen direkt an alle Mitarbeiter am „Etagenmonitor“
  - Detailinformationen für Reviersteiger, Bohrsteiger, Betriebsleiter, Geologen
